## Kondensat auf der raumseitigen Oberfläche der Innenscheibe

## Kondensat an der Glaskante der Innenscheibe

## Kondensat auf der Außenoberfläche der Außenscheibe

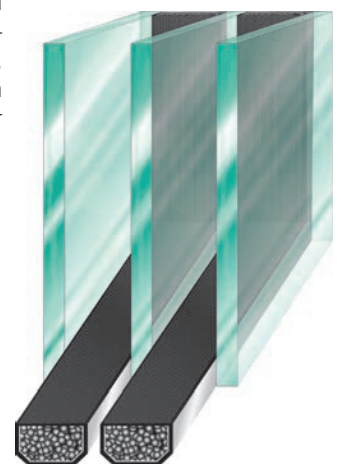
**SANCO® ACS  
Randverbund**

Eine erhebliche Absenkung der Oberflächentemperatur kann jedoch auch an Wärmebrücken liegen. Eine solche konstruktive Wärmebrücke bildet der Randverbund von Isolierglas. Der Randverbund, der zwei oder drei Scheiben miteinander verbindet und hermetisch versiegelt, kann nicht so gut dämmen wie der Edelgas-gefüllte Zwischenraum eines Wärmedämm Isolierglases. In diesem Randverbund sind oft noch herkömmliche Abstandhalter aus stark wärmeleitendem Aluminium verbaut. Diese transportieren die Heizwärme rasch nach draußen. Dadurch kühlt der raumseitige Randbereich der Scheibe viel stärker ab als die Mitte und Tauwasserbildung beginnt zuerst an dieser Stelle. Es ist ratsam, gleich von Anfang an ein besser dämmendes „warme-Kante“-Randverbundsystem einzusetzen. Das sorgt für weniger Abkühlung am Rand und reduziert die Tauwassergefahr deutlich.

Sofern keine anderen ungünstigen baulichen Gegebenheiten oder fehlerhaftes Nutzerverhalten vorliegen, ist Tauwasserbildung im Randbereich von Dreifach-Isolierglas mit warmer Kante sehr unwahrscheinlich.

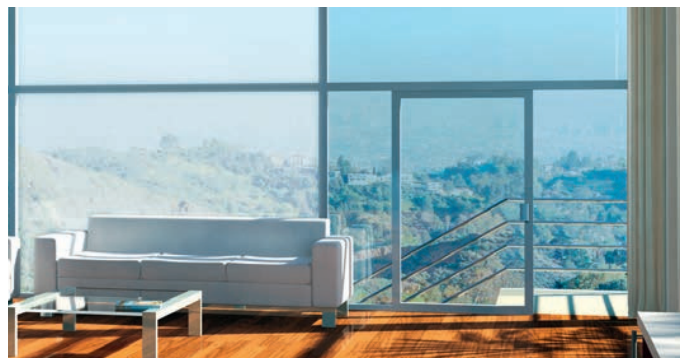
### SANCO® SILVERSTAR® FREE VISION T

- Der Außenbeschlag wird nahezu 100 % verhindert
- Optimal geeignet für Isoliergläser mit tiefem Ug-Wert
- Umweltfreundliches, im Hoch-vakuum-Magnetronverfahren hergestelltes Antibeschlagglas
